# DIAGNOSTIC QAI – PVS

**Six bâtiments scolaires et périscolaires pilotes sur les communes de Conflans-sur-Lanterne, Luxeuil-les-Bains, Moffans-et-Vacheresse, Ronchamp, Saint-Barthélemy et Villersexel**

Rapport d'étude

Février 2025

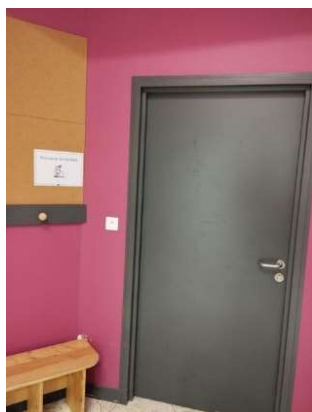
Un local, fermé à clé, est dédié au stockage des produits d'entretien. Il est équipé d'une bouche d'extraction murale qui est encrassée.

Vue depuis le couloir sur la porte du local

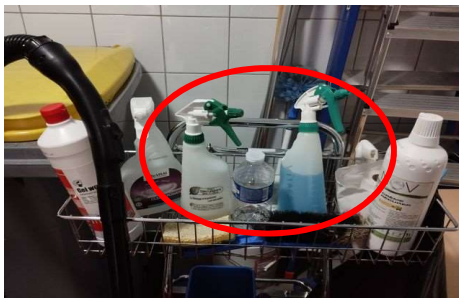
Des produits appartenant davantage au secteur du bricolage sont également recensés : white spirit, alcool à brûler. On note la présence de désodorisant – préjudiciable à la QAI et sans intérêt sur le plan de l'hygiène.

Chariot du personnel d'entretien avec une bouteille d'eau de source et deux aérosols non identifiés

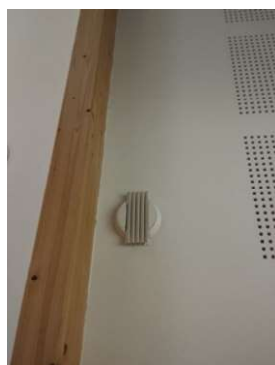
Toutes les bouches sont encrassées. Il est rappelé que ces éléments du système de ventilation doivent être accessibles, démontables et non obstrués.

Exemple d'une bouche d'insufflation

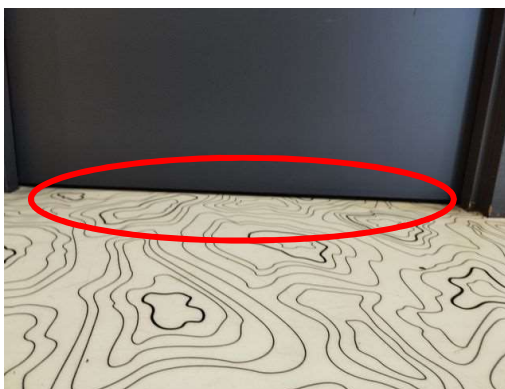
Le détalonnage des portes est entièrement non conforme. En effet, toutes les portes donnant sur les parties communes présentent un détalonnage inférieur à 1 cm.

Exemple d'un détalonnage de porte non conforme (bureau de la direction)

- Le détalonnage des portes est non conforme. Remettre en conformité chacune des portes, excepté celle du local des produits d'entretien.
- 
- Dans les salles, nous avons observé la présence de capteurs de température, HR et CO<sub>2</sub> de la marque OBER. Ils pourraient permettre un suivi régulier de l'efficacité du renouvellement d'air – à condition de valider préalablement leur étalonnage et d'instaurer un suivi des mesures ;

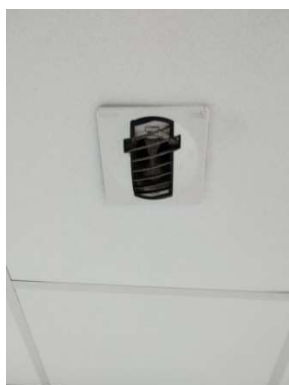
Exemple de bouche d'extraction sanitaire

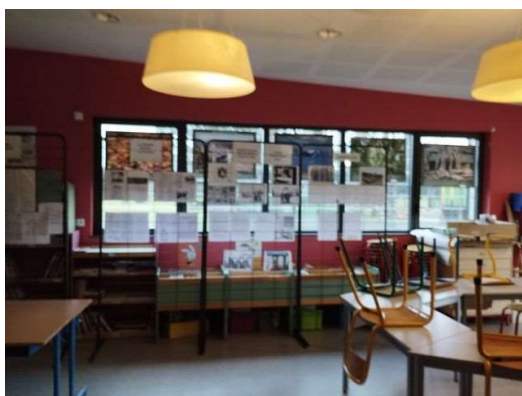
Encombrement des fenêtres : salle BCD informatique

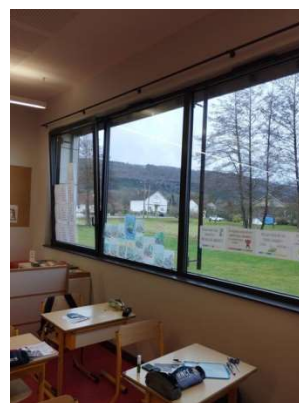
Lors de notre visite, le corps enseignant indique aérer plusieurs fois par jour (récréations et pause méridienne). Cela est uniquement constaté dans la classe n°2 au moment où le diagnostic se déroule de 13h00' à 15h30'.

Exemple d'une classe aérée en oscillo-battant  
Classe n°2

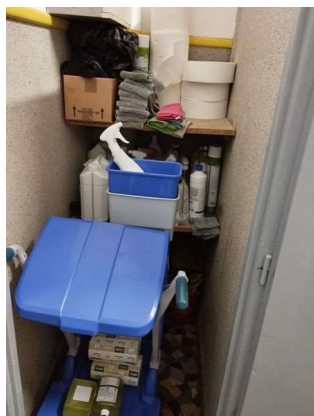
Il est ressenti de l'humidité dans cette pièce et une odeur importante de produits chimiques en entrant dans le local.

De la moquette est au sol uniquement dans ce local.

En règle générale, le détalonnage des portes est attendu. Comme il s'agit ici d'un local contenant une source de pollution, l'absence de détalonnage et également de bouche d'extraction limitent les émissions de composés organiques volatils (COV) et leur dispersion au sein du bâtiment.

Vue d'ensemble du local au RDC

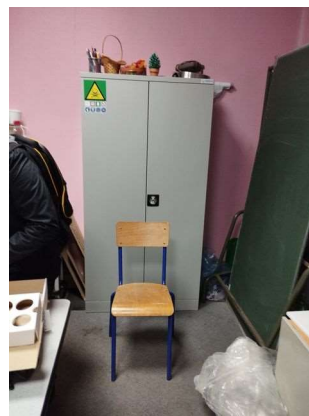
Vue de l'armoire des produits d'entretien dans un grand local au R+1

Les produits sont stockés soit sur une étagère (local au RDC) soit dans une armoire métallique, tous identifiés dans leur contenant d'origine (bidon, spray, aérosol), prêts à l'emploi. Bon nombre d'entre eux présentent des pictogrammes de danger.

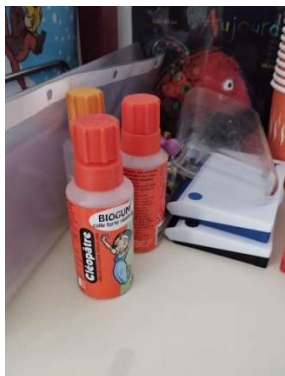
Exemple de colles stockées dans les salles de classe

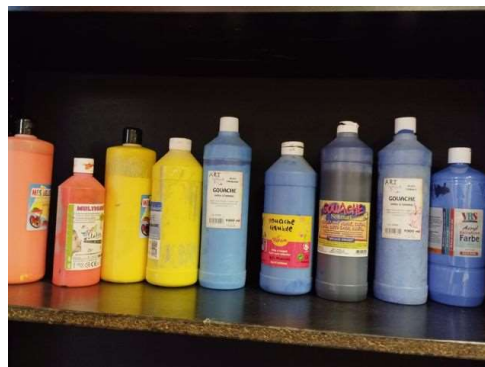
- Des peintures dans la classe n°7 (SESSAD) et dans la classe n°8 (CP).

Exemple de peintures stockées dans les salles de classe

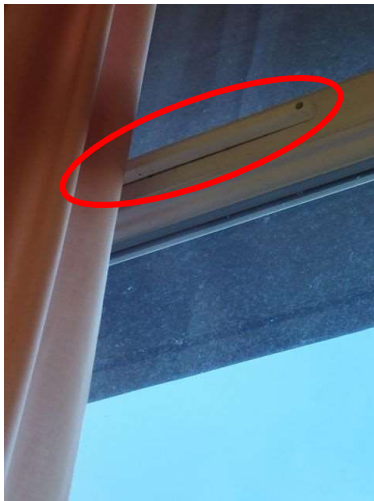
Il apparaît cependant que certaines menuiseries neuves ne sont pas toutes équipées d'entrées d'air. Par ailleurs, des entrées d'air sont présentes aux menuiseries de la cantine, mais aucune bouche d'extraction n'est installée.

Exemple d'une entrée d'air sur une menuiserie

La hauteur sous plafond ne nous permet pas de vérifier l'état de propreté des entrées d'air. On peut considérer qu'elles sont probablement encrassées. Il conviendra de procéder à leur nettoyage à minima deux fois par an.

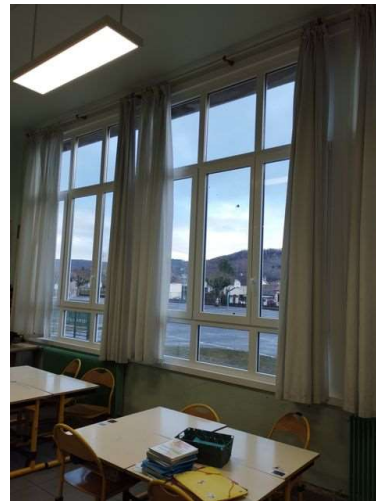
Exemple d'une menuiserie neuve sans entrée d'air

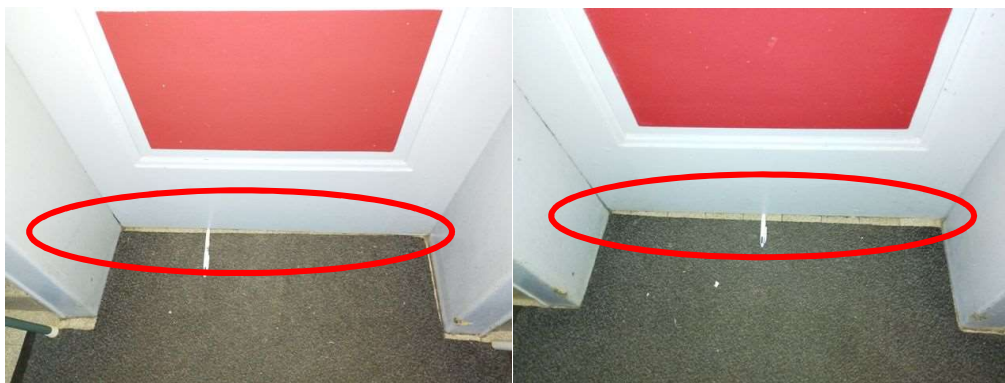
Le détalonnage des portes n'est pas conforme. En effet, toutes les portes donnant sur les parties communes ne bénéficient pas d'un détalonnage supérieur à 1 cm.

Exemple d'un détalonnage de porte non conforme (photo de gauche) et conforme (photo de droite)

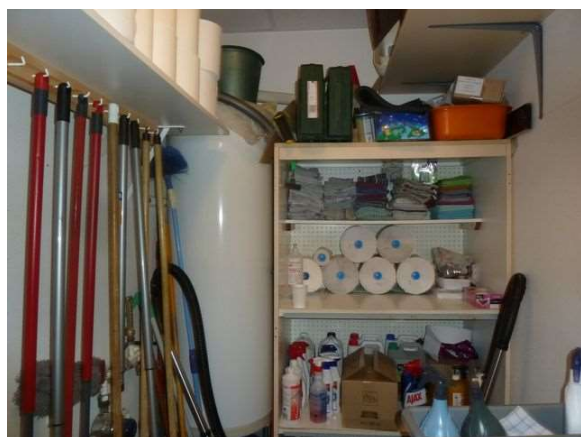
Un local, fermé à clé, est dédié au stockage des produits d'entretien. Il est équipé d'une bouche d'extraction qui est encrassée.

Vue depuis le couloir sur la porte du local

La porte donnant sur les parties communes n'est pas suffisamment détalonnée.

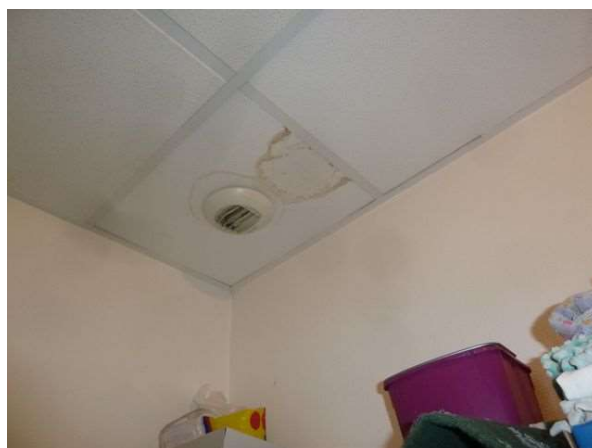
Bouche d'extraction encrassée

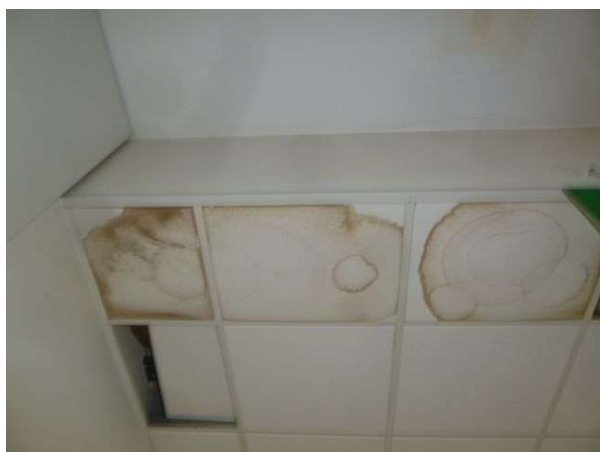
Il est noté une tâche d'humidité au plafond révélatrice d'un probable dégât des eaux. Cela est constaté également à plusieurs endroits du bâtiment : hall d'entrée, et dans les classes n° 1 et n°4.

Vue du plancher haut du hall

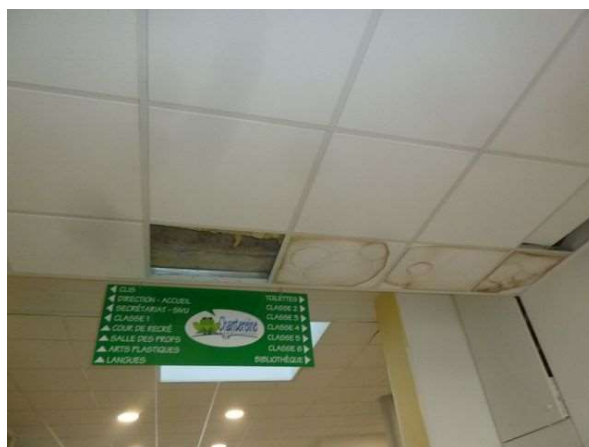
Vue du plancher haut du hall avec dalles de sous-plafond absente

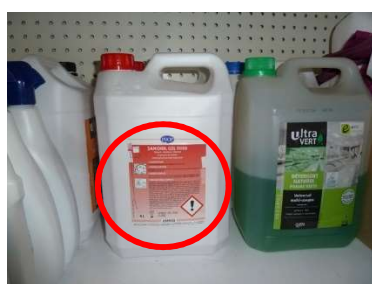
Désinfectant et détartrant  
avec un pictogramme de  
danger

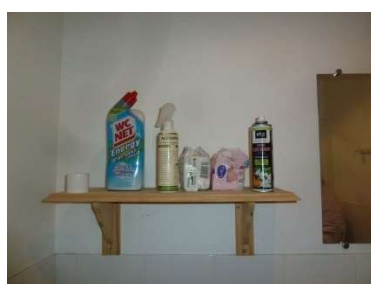
Quelques produits sont stockés sur une étagère dans les toilettes réservées aux adultes, sous forme de spray et d'aérosol notamment.

Produits dans toilettes adultes

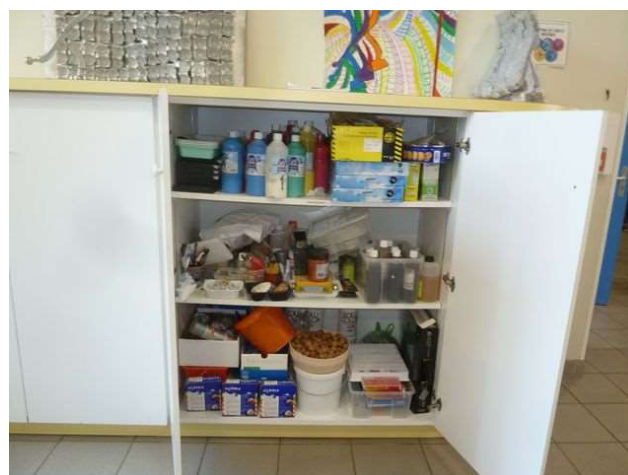
Quelques peintures sont stockées dans les classes n°1 et n°3 et dans le placard situé dans le hall d'accueil.

Stock de peintures dans le hall d'accueil

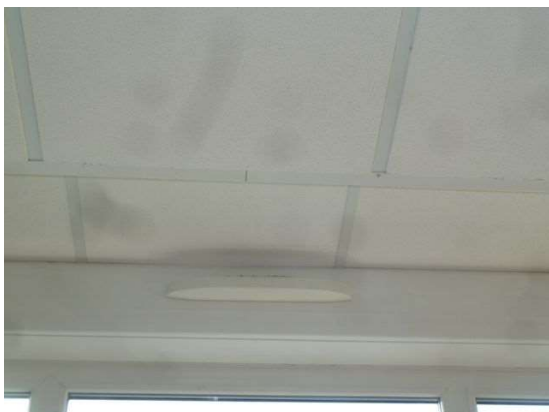
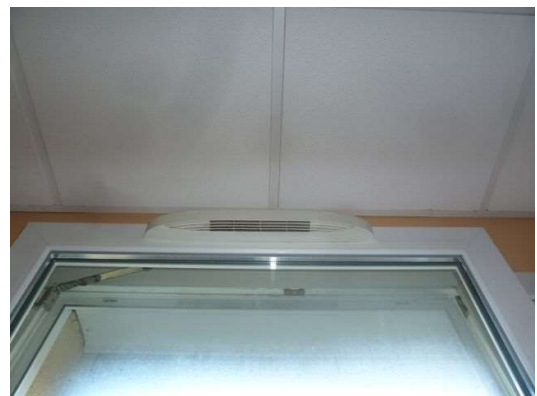
De manière générale, les pièces de vie (salles de classe, bureaux) sont bien équipées d'entrée d'air. Seule la classe réservée au RASED (classe n°7) en est dépourvue ainsi que la salle polyvalente. On retrouve le même modèle d'entrée d'air autoréglable dans tout le bâtiment, de la marque Anjos. Dans la classe n°6, une entrée d'air a été mise en œuvre à l'envers.

Sur le plan quantitatif, par classe on recense deux entrées d'air avec pour chacune en moyenne un débit entrant de 45 m<sup>3</sup>/h soit 90 m<sup>3</sup>/h par classe. Pour rappel il est demandé 15 m<sup>3</sup>/h/élève, cela signifie qu'en l'état il est possible d'accueillir 6 enfants par classe (à condition de ne pas avoir d'enseignant). D'autre part, plusieurs entrées d'air sont encrassées. Cela limite la section disponible pour le passage du flux d'air. Il serait nécessaire d'instaurer un entretien régulier (a minima deux fois par an) pour garantir leur pleine fonctionnalité.

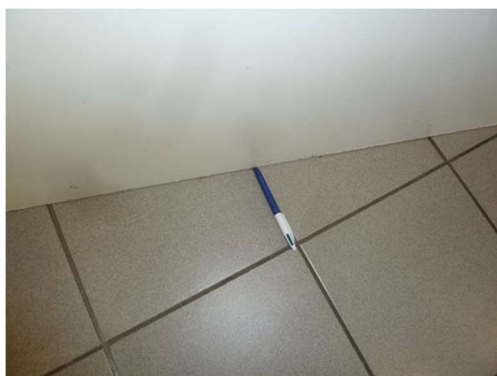
Le détalonnage des portes n'est pas conforme. En effet, un quart des portes donnant sur les parties communes ne bénéficient pas d'un détalonnage supérieur à 1 cm.

Exemple de détalonnage non conforme

Pour rappel, un détalonnage conforme garantit la capacité de l'air à circuler depuis ces pièces vers les couloirs, et jusqu'aux sanitaires où il est extrait.

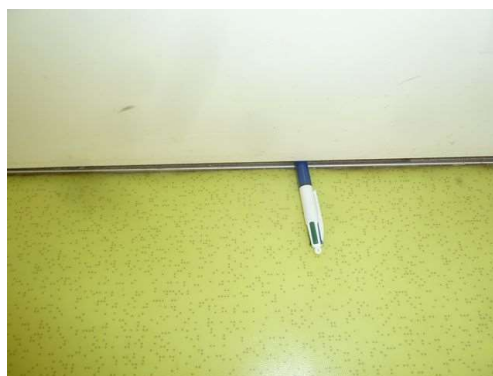
Exemple de détalonnage conforme

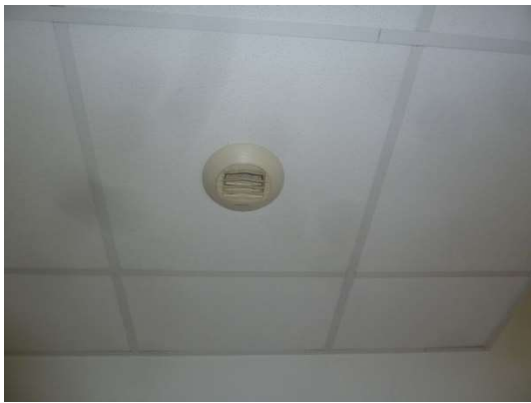
Toutes les bouches d'extraction sont encrassées. Il serait nécessaire d'instaurer un entretien régulier (a minima deux fois par an) pour garantir leur pleine fonctionnalité.

Exemple de bouche d'extraction sanitaire des élèves

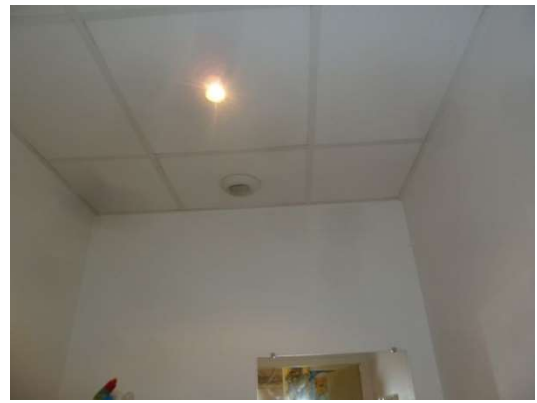
Bouche d'extraction sanitaire adultes

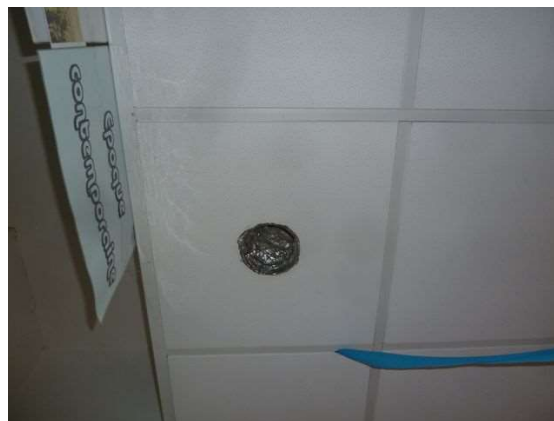
Dans la classe n°2, la bouche d'extraction est déposée sur le plan de travail.

Classe n°2 : bouche d'extraction absente

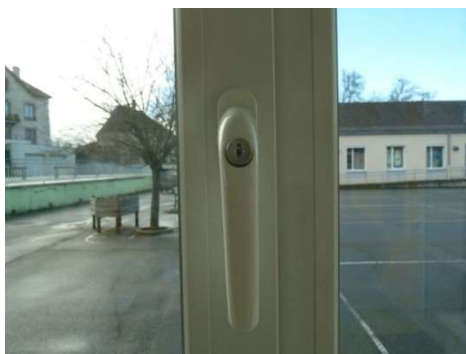
A noter qu'il est possible de verrouiller les menuiseries (serrure sur poignée). Ce qui n'a pas été constaté le jour de notre visite in situ.

Système de verrouillage des menuiseries

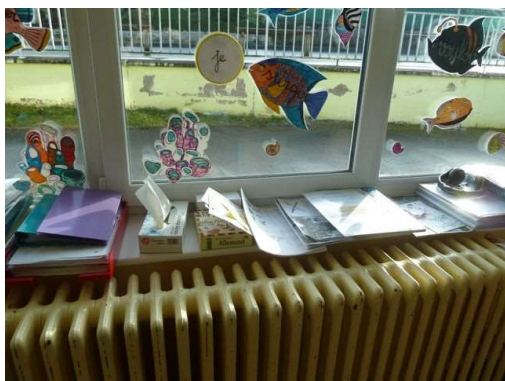
Exemple d'une menuiserie encombrée

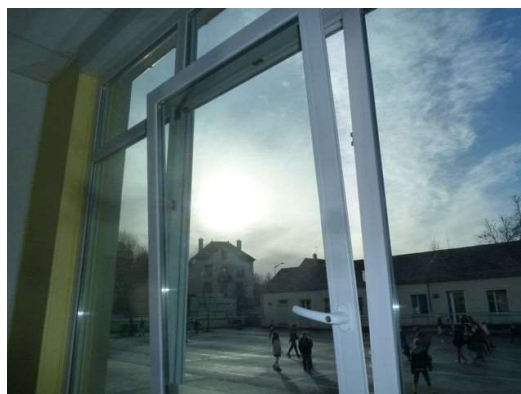
Toutefois, pendant la récréation du matin de 10h00' à 10h30', nous avons pu constater que la majorité des enseignantes aère leur salle de classe. Une seule classe sur six n'est pas aérée. Nous n'avons pas pu interroger l'enseignant concerné (en l'occurrence le directeur) afin de savoir s'il aère à d'autres moments de la journée.

Exemple d'une classe aérée en oscillo-battant pendant la récréation du matin

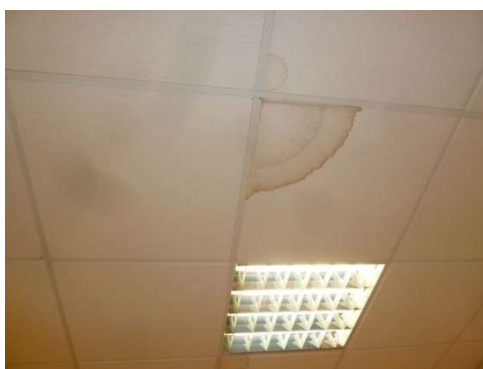
Enfin, il est noté deux tâches d'humidité au plafond de la salle BCD révélatrice d'un probable dégât des eaux.

Tâches d'humidité salle BCD

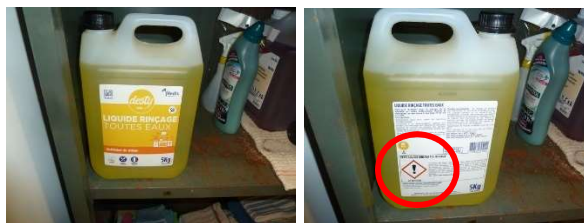
Liquide rinçage avec pictogramme de danger

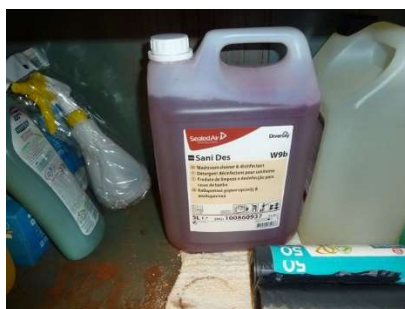
Détergent, désinfectant pour sanitaires avec pictogramme de danger

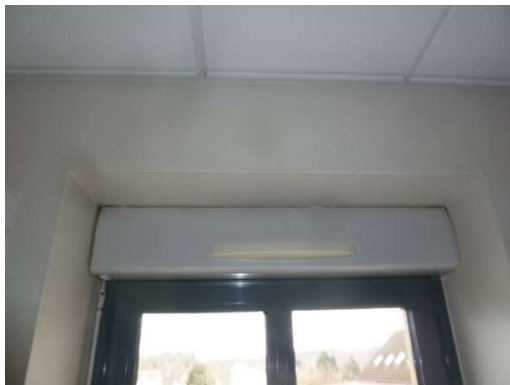
Il est constaté des modèles d'entrée d'air mises en œuvre de marques différentes (école et partie restauration scolaire datant de 2022). Cela n'est pas conforme aux bonnes pratiques car les systèmes de ventilation sont conçus, et leurs performances assurées, pour des terminaux compatibles entre eux.

Exemple d'entrée d'air école primaire

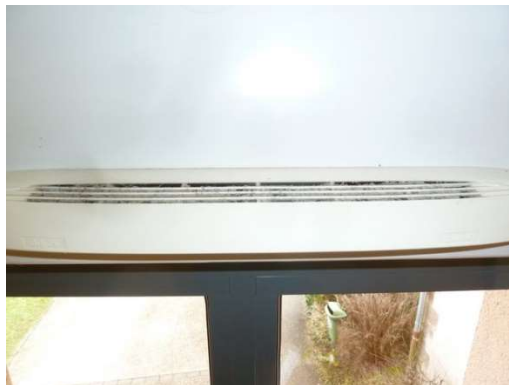
Exemple d'entrée d'air encrassée école primaire

Sur le plan quantitatif, on comptabilise six entrées d'air pour la classe n°1 avec pour chacune en moyenne un débit entrant de 45 m<sup>3</sup>/h soit 270 m<sup>3</sup>/h par classe. Pour rappel il est demandé 15 m<sup>3</sup>/h/élève, cela signifie qu'en l'état il est possible d'accueillir 18 enfants par classe (à condition de ne pas avoir d'enseignant).

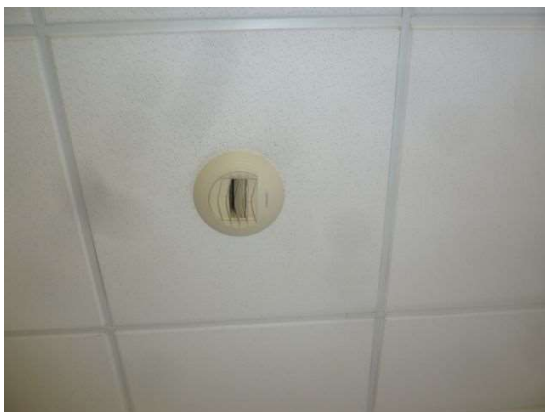
Toutes les bouches d'extraction sont propres, ce qui assure de garantir leur pleine fonctionnalité.

Exemple de bouche d'extraction sanitaire des élèves

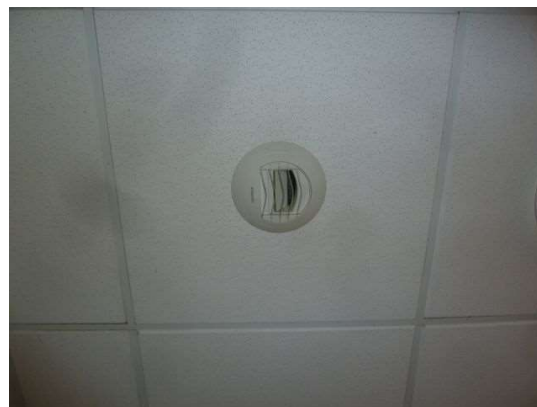
Les deux sanitaires réservés aux adultes sont quant à eux équipé d'une seule bouche d'extraction.

Bouche d'extraction sanitaire adultes

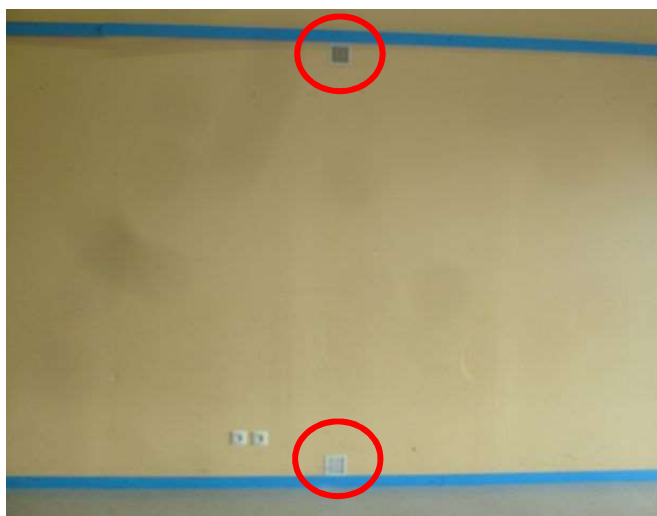
La salle de motricité au rez-de-chaussée de la partie périscolaire, est équipée de six grilles d'aération naturelle (en partie haute et basse) afin de résoudre un problème d'humidité lié au mur de soutènement. Le détalonnage de la porte est conforme.

Exemple de grilles d'aération hautes et basses

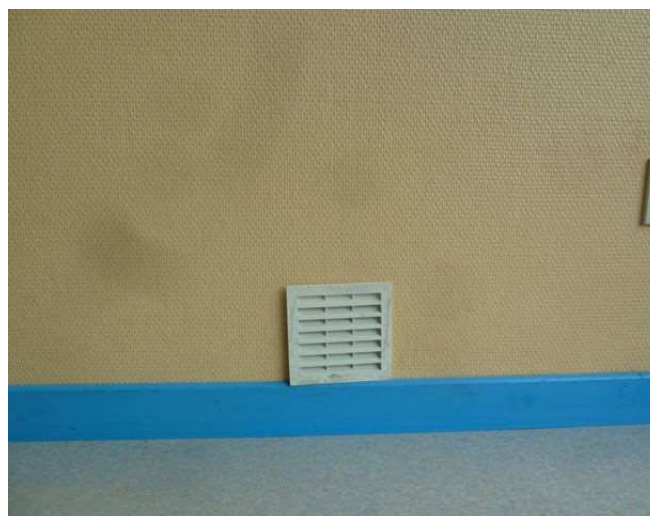
Vue zoomée sur une grille d'aération naturelle

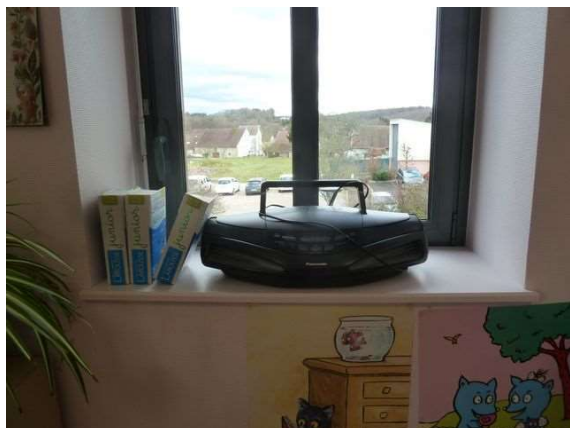
Les menuiseries de la classe n°1 sont parfois inaccessibles car encombrées par des livres ou du matériel. Cela limite la possibilité d'aérer.

Exemple d'une menuiserie encombrée

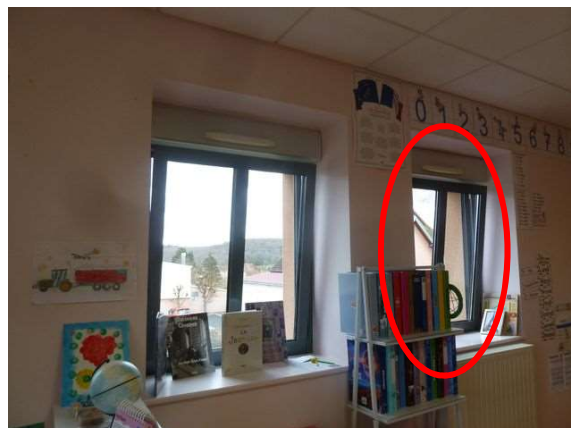
Toutefois, pendant la pause méridienne, nous avons pu constater que l'enseignante de la classe n°1 aère sa salle de classe. L'enseignant remplaçant de la classe n°2 nous indique aérer pendant les récréations.

Exemple d'une classe aérée en oscillo-battant pendant la pause méridienne

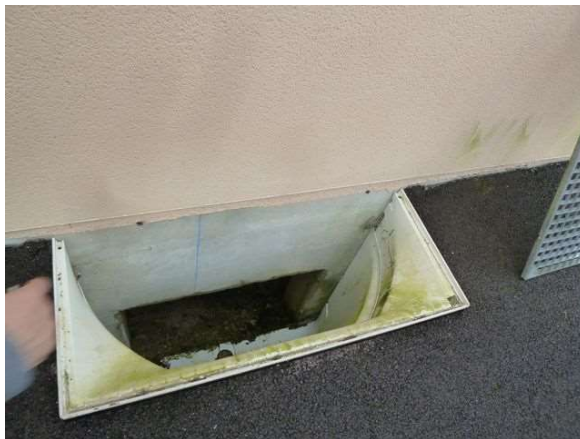
Les travaux engagés ont été efficaces puisque la mesure effectuée dans la deuxième de restauration (installation d'une ventilation dans le vide sanitaire) sont largement inférieurs à la valeur seuil réglementaire.

Trappe d'accès du vide-sanitaire

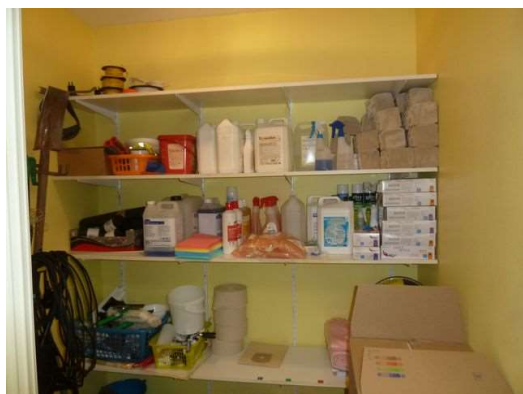
Un local, fermé à clé, est dédié au stockage des produits d'entretien. Il n'est pas équipé d'une bouche d'extraction, ni d'une menuiserie ce qui ne permet pas d'aération.

Vue depuis le couloir sur la porte du local

La porte du local des produits d'entretien donnant sur les parties communes n'est pas suffisamment détalonnée.

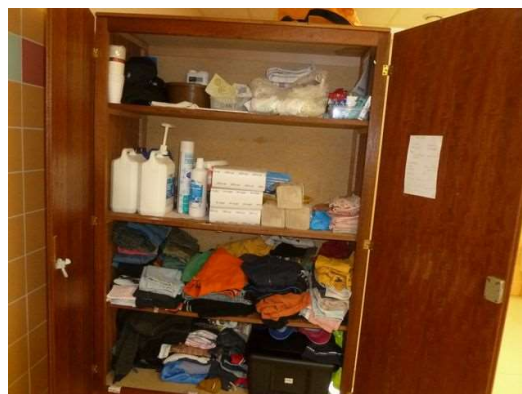
Des produits sont également stockés dans une armoire dans la salle de propreté.

Vue du placard dans la salle de propreté

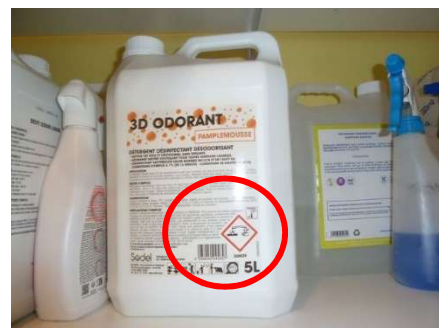
Plusieurs produits d'entretien présentent cependant des pictogrammes de danger.

Détergent, désinfectant, désodorisant avec pictogramme de danger

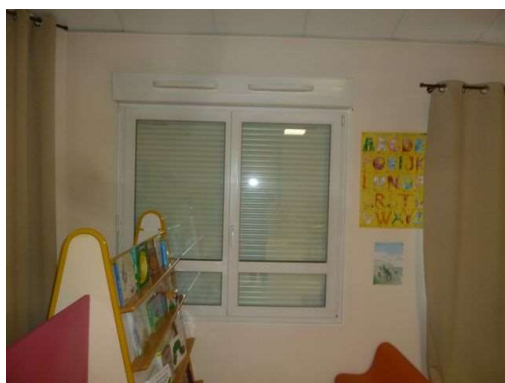
Exemple d'entrée d'air de la marque Anjos

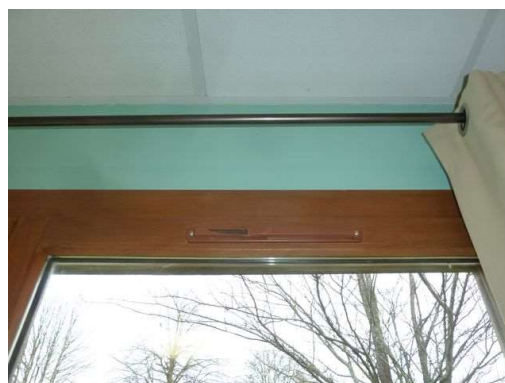
De manière générale, les pièces de vie (salles de classe, bureaux) sont bien équipées d'entrée d'air. On retrouve le même modèle d'entrée d'air autoréglable dans la quasi-totalité du bâtiment, de la marque Anjos ; excepté dans la salle des toutes petites sections (marque Nicoll), dont l'une est cassée.

Exemple d'entrée d'air de la marque Nicoll cassée

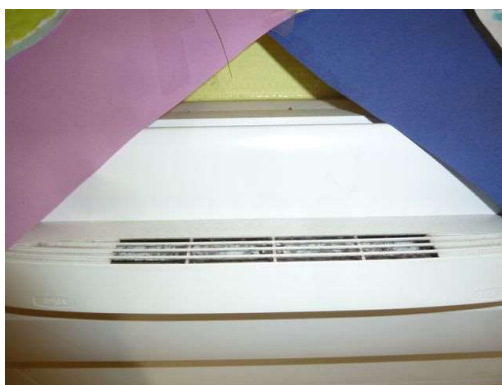
Exemple d'entrée d'air encrassée

Sur le plan quantitatif, par classe on recense deux entrées d'air pour deux classes sur trois (classes n° 1 et 2) chacune en moyenne un débit entrant de 45 m³/h soit 90 m³/h par classe. Pour rappel il est demandé 15 m³/h/élève, cela signifie qu'en l'état il est possible d'accueillir 6 enfants par classe (à condition de ne pas avoir d'enseignant).

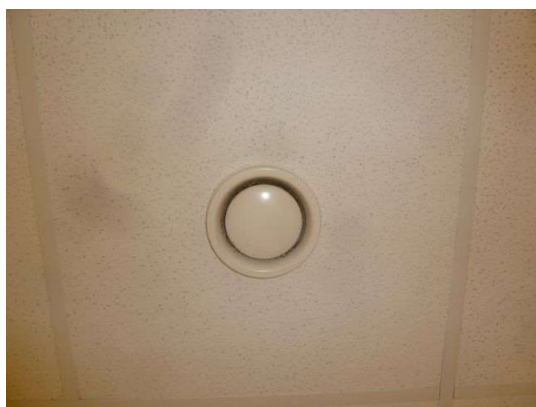
Toutes les bouches d'extraction sont encrassées. Il serait nécessaire d'instaurer un entretien régulier (a minima deux fois par an) pour garantir leur pleine fonctionnalité.

Exemple de bouche d'extraction salle de propreté

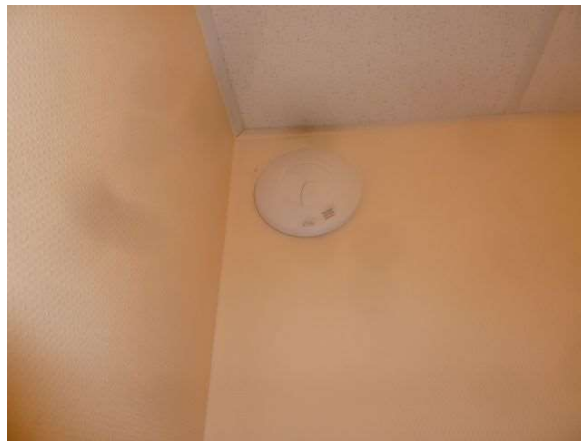
*NB : il n'a pas été possible de mesurer le débit extrait à la bouche des toilettes réservés aux adultes de par son système de fonctionnement et d'une commande non visible à proximité.*

Bouche d'extraction sanitaires adultes

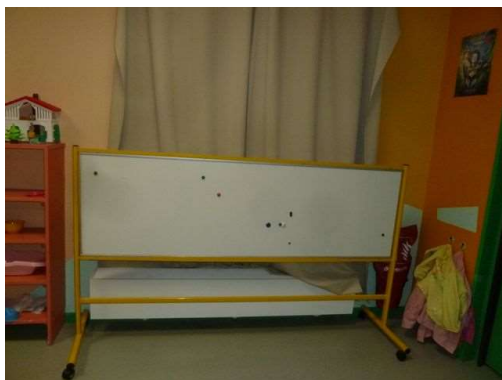
Exemple d'une menuiserie encombrée

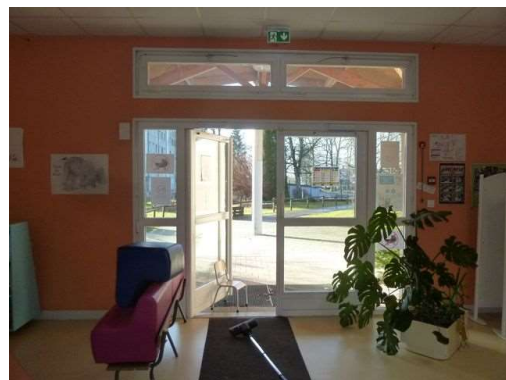
Nous constatons le jour de notre visite que des fenêtres et des portes sont ouvertes pendant les heures de nettoyage des locaux.

Exemple d'une porte ouverte pendant le nettoyage des locaux

**Nota** : voir s'il est possible de modifier les horaires d'entretien le matin avant le début de la classe, car cela dégrade la qualité d'air intérieur au sein du bâtiment.

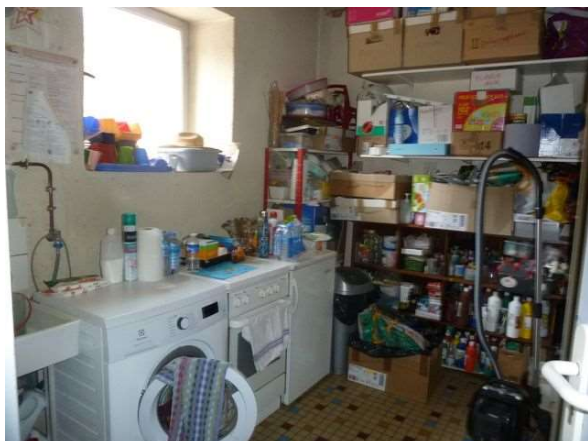
Vue depuis le couloir sur la porte du local (RDC)

La porte du local des produits d'entretien donnant sur les parties communes est largement détalonnée. Les produits sont stockés sur une étagère, ils sont quasiment tous identifiés dans leur contenant d'origine, prêts à l'emploi.

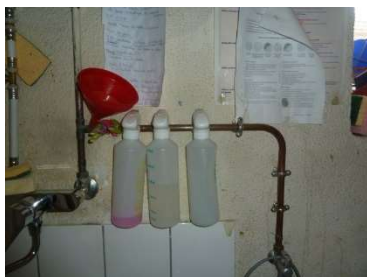
Sprays non identifiés (RDC)

*Nota : certains produits contenus dans des aérosols ne sont pas identifiés. Il faudrait y remédier en ajoutant une étiquette indiquant le nom du produit, et l'étiquette de danger le cas échéant.*

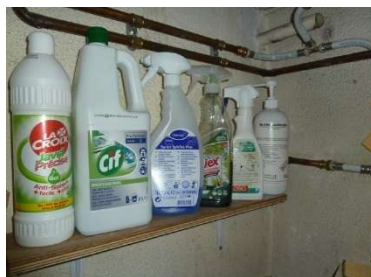
Plusieurs produits d'entretien présentent des pictogrammes de danger.

Javel, détartrant, produits à vitres avec pictogrammes de danger (RDC)

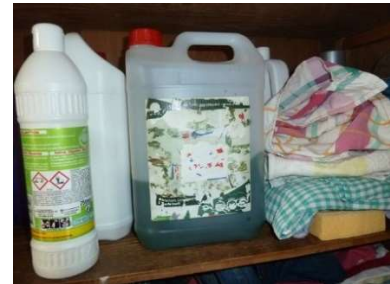
Javel et bidon illisible

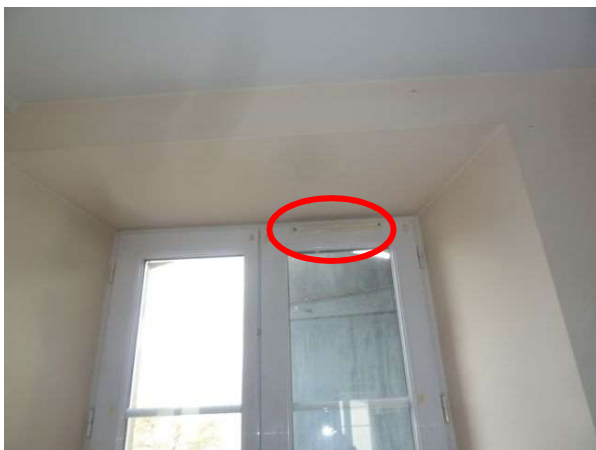
- La pièce dénommée « classe supp » sur le plan dispose de 4 menuiseries dont deux avec chacune une entrée d'air. L'une d'entre elle est cassée.
- Le bureau de la directrice a une fenêtre avec une entrée d'air.

Menuiserie avec entrée d'air cassée - « classe supp »

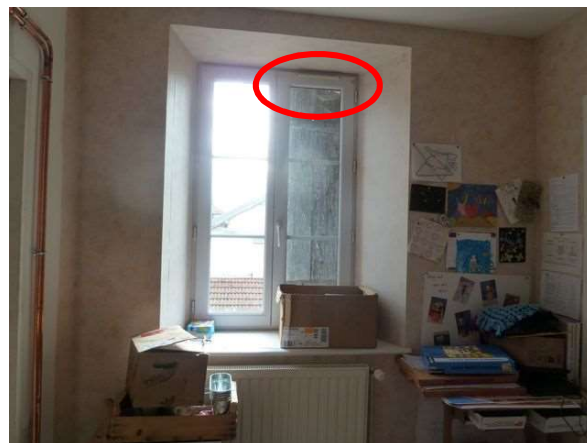
Menuiserie avec entrée d'air - bureau de la directrice

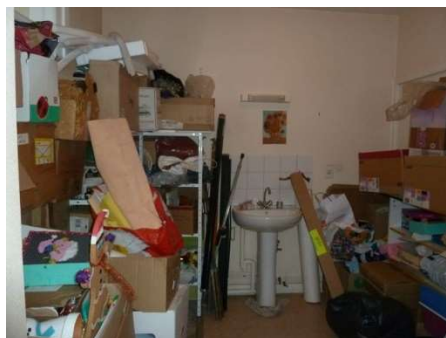
Dans les pièces humides, aucune bouche d'extraction n'est présente.

Pièce de rangement avec point d'eau

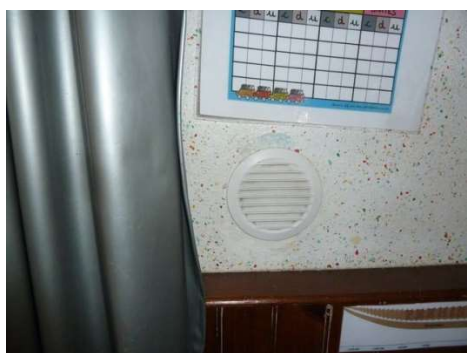
Pour résoudre un problème lié à l'humidité, deux grilles de ventilation naturelle ont été installées de part et d'autre de la classe des CE2/CM1 au rez-de-chaussée. Cependant, les amenées d'air sont mises en œuvre à égale distance du plancher bas.

De ce fait, le renouvellement d'air ne peut se faire correctement. Il eut été pertinent d'installer une grille en partie haute et une grille en partie basse. Une odeur persiste dans la salle de classe.

Vue depuis la salle de classe de la grille d'aération naturelle

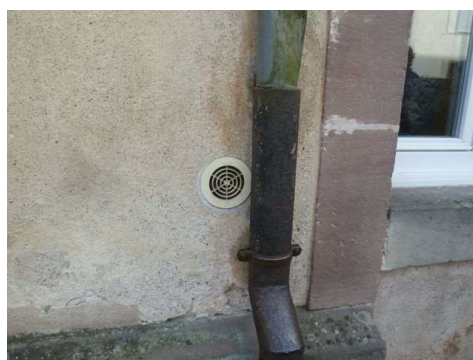
Vue depuis l'extérieur de la grille d'aération naturelle

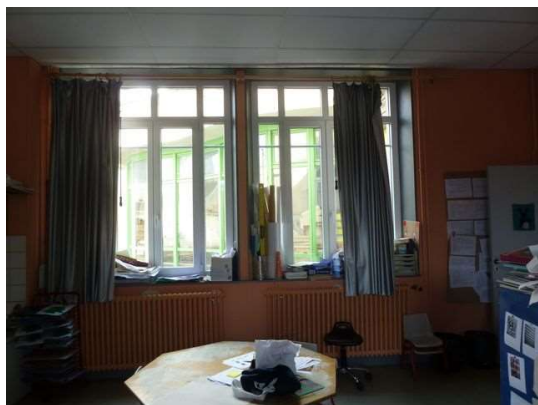
Exemple d'une menuiserie encombrée classe des maternelles au RDC

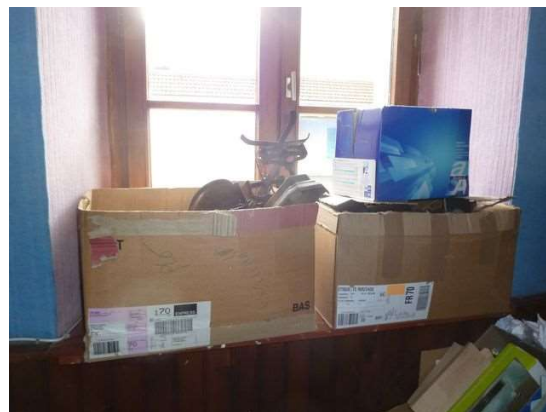
Exemple d'une menuiserie encombrée salle BCD au RDC

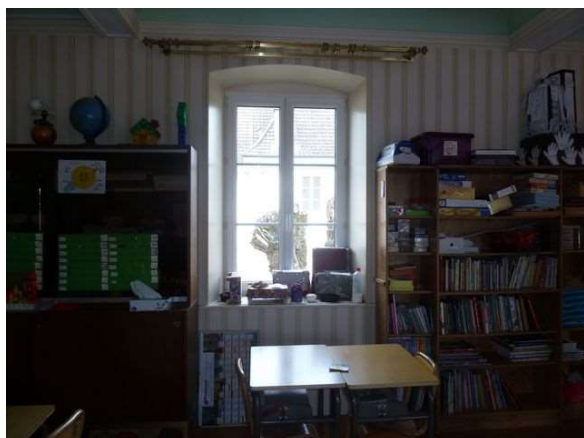
Exemple d'une menuiserie encombrée classe des CP au R+1

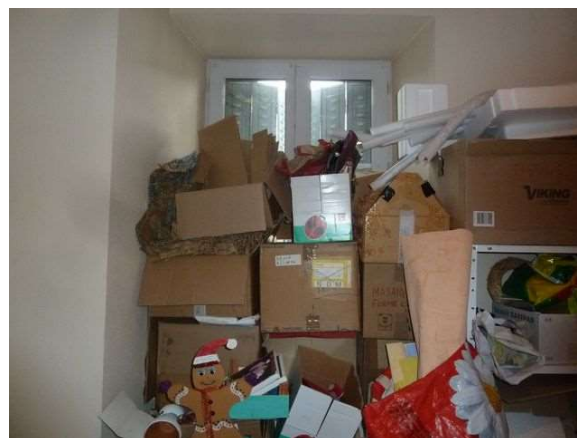
Exemple d'une menuiserie encombrée salle de rangement au R+1

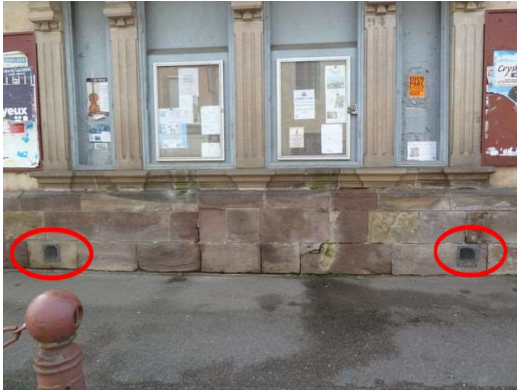
- une étanchéification du plancher bas sur tout le linéaire.

Cependant, aucune nouvelle mesure n'a été effectuée afin de vérifier l'efficacité des travaux qui ont été menés. C'est pourquoi un dosimètre a été déposé dans la classe le jour de notre visite.

Vue depuis l'extérieur des carottages sous la dalle

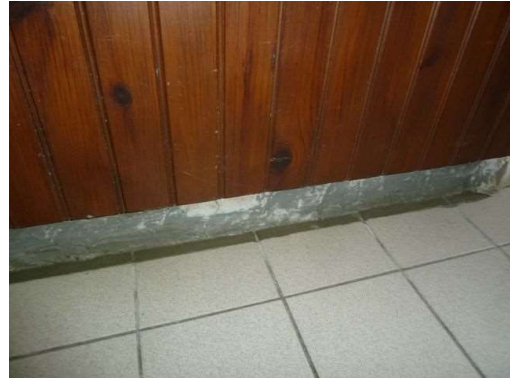
Etanchéification sur tout le linéaire du plancher bas de la classe des CE2/CM1
