COLLEGE LE GALINET BLAIN

DÉPARTEMENT DE LOIRE ATLANTIQUE

Collège le Galinet

les objectifs du projet

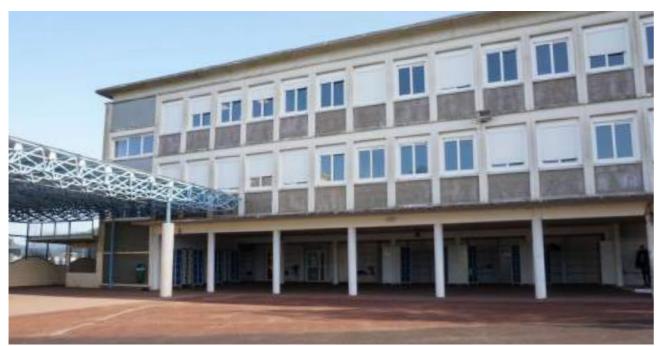
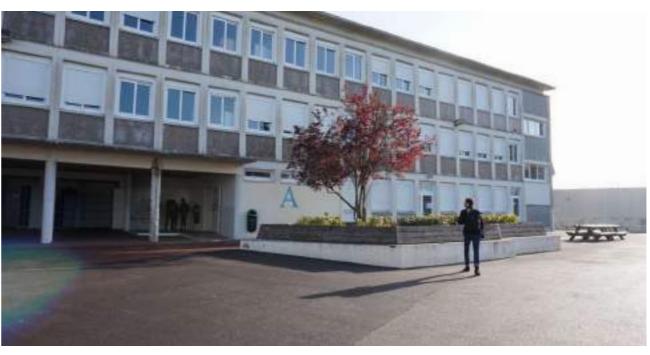
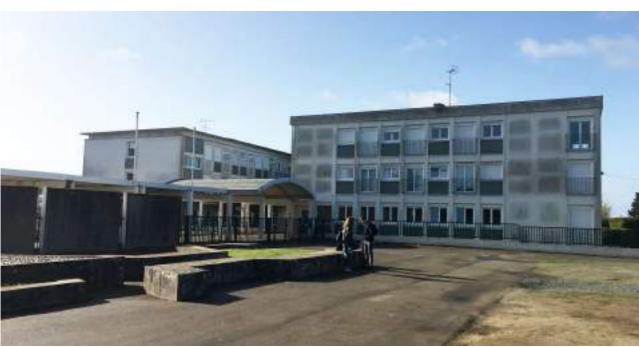
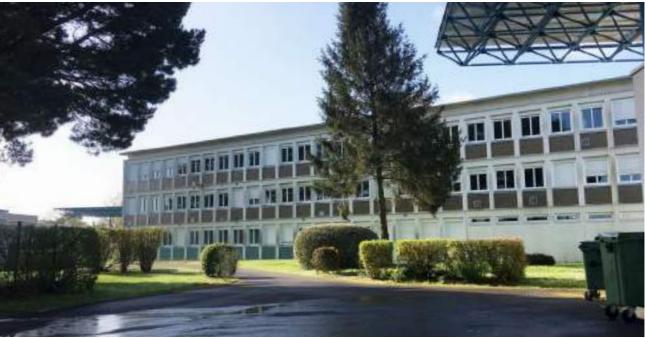
Collège le Galinet

construction à partir de 1969

conception préfabriquée béton : poteaux + remplissage

répétitivité de la composition des façades

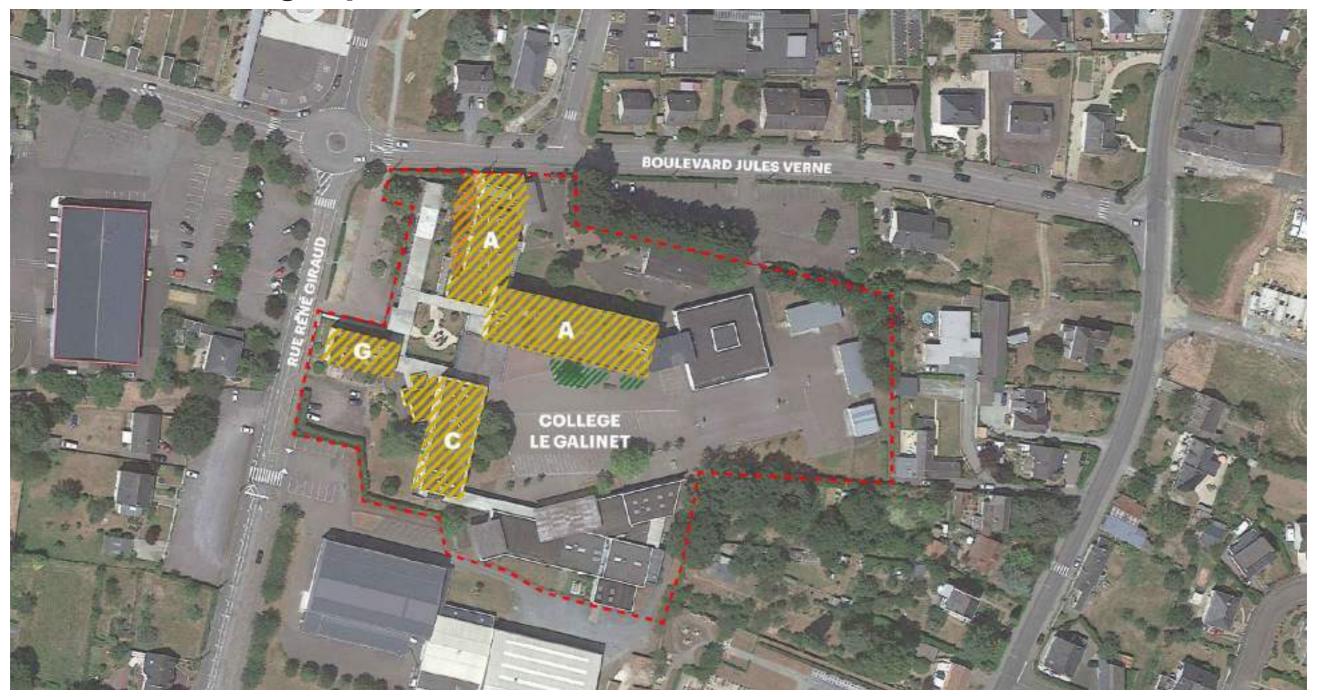
réhabilitation énergétique des bâtiments

isolation des façades en ITE sur une surface de 8600m² (compris toiture)

remplacement des menuiseries

amélioration du traitement d'air

réfection du chauffage

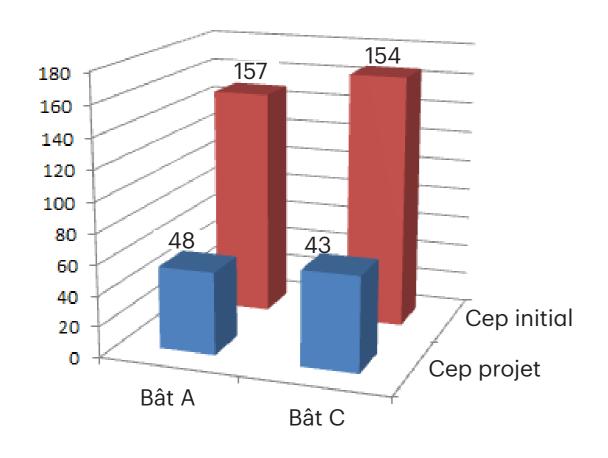
consommations et performances de l'enveloppe

• Bâtiment A : gain sur les consommations de 68%

Cep initial: 157 kWh ep/m²

Cep projet: 48 kWh ep/m²

Cep max BBC rénovation : 55,9 kWh ep/m²

• Bâtiment C : gain sur les consommations de 72%

Cep initial: 154 kWh ep/m²

Cep projet: 43 kWh ep/m²

Cep max BBC rénovation : 55,3 kWh ep/m²

- Isolation des murs extérieurs U> 0.20 à 0.23 W/m².k
- Isolation des toitures U> 0.16 W/m².k

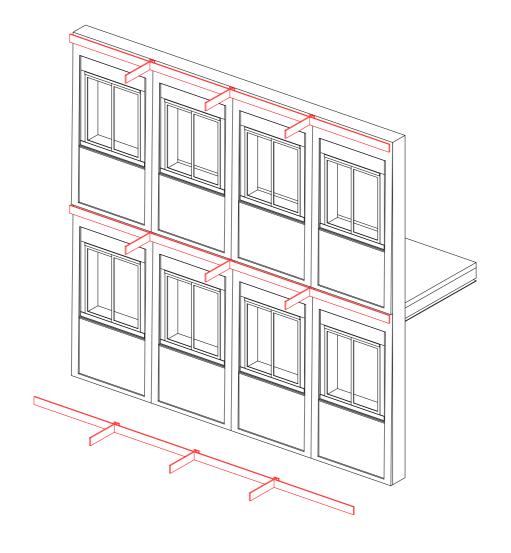
pose de l'ossature primaire : support ITE et façade fitrante

ancrage des équerres acier dans la façade béton

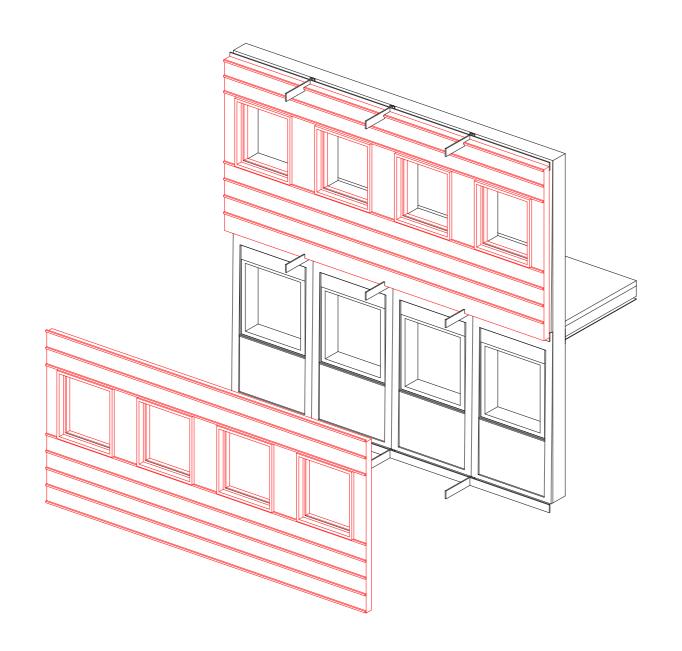
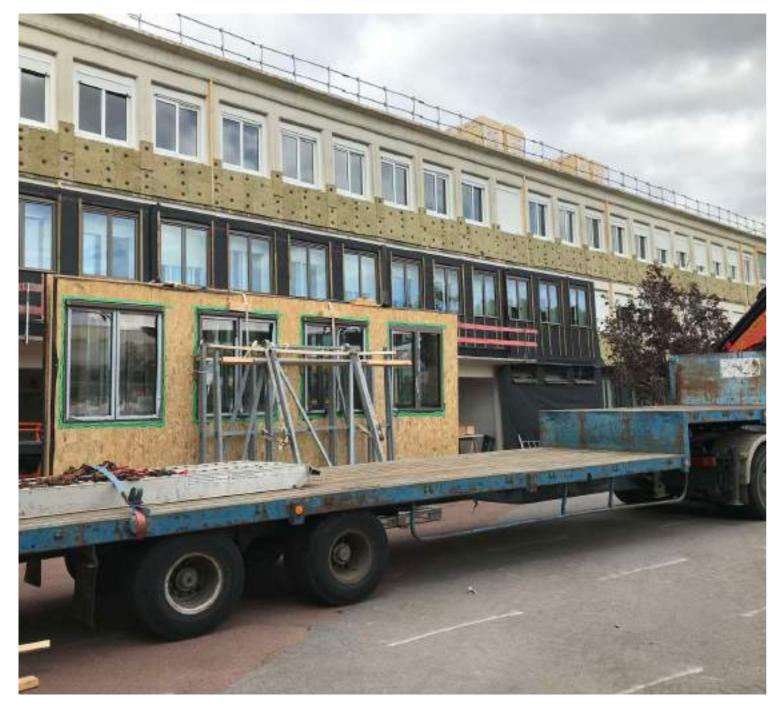
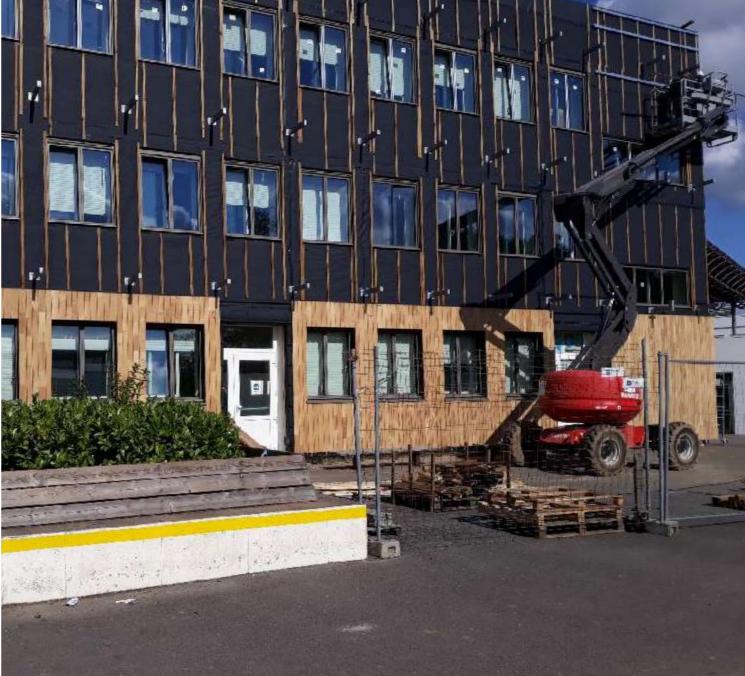
pose des panneaux préfabriqués:

caisson bois + menuiseries + isolant + pare-pluie

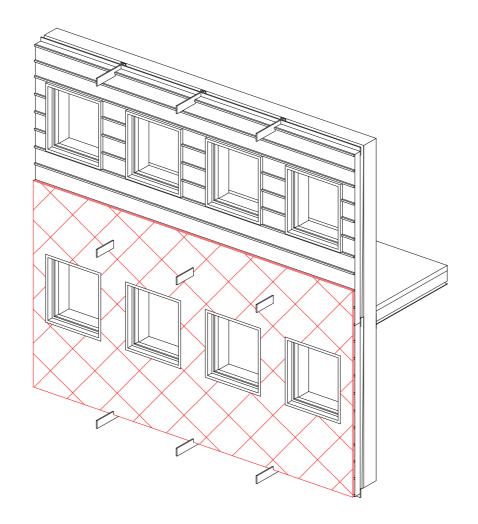
pose du bardage aluminium

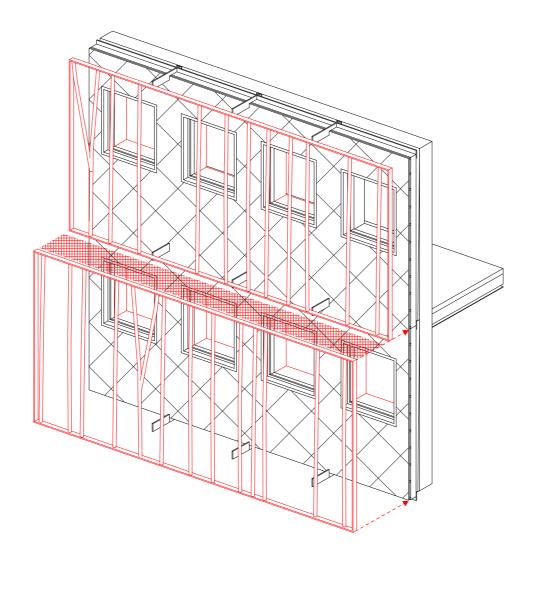
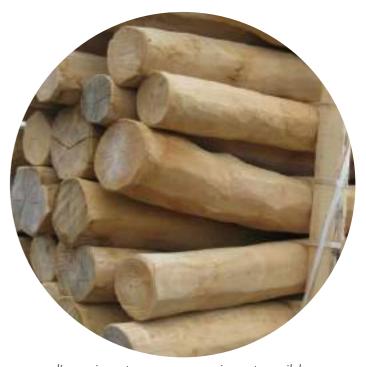
pose de la façade filtrante : **troncs planés de robinier**

l'acacia est une essence imputrescible à la longévité naturelle exceptionnelle

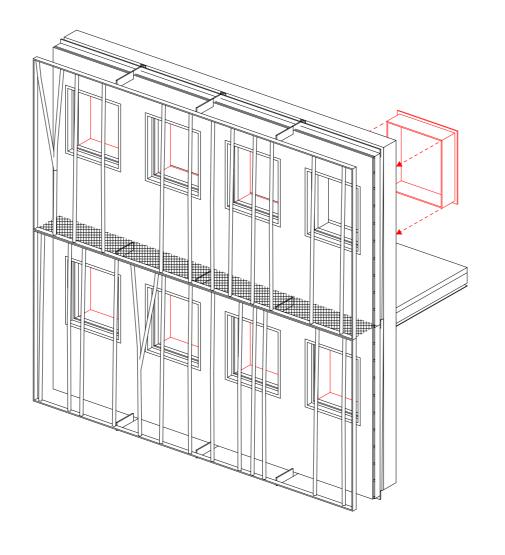
finition intérieure des encadrements de fenêtres :

caissons en contreplaqué de peuplier préfabriqués

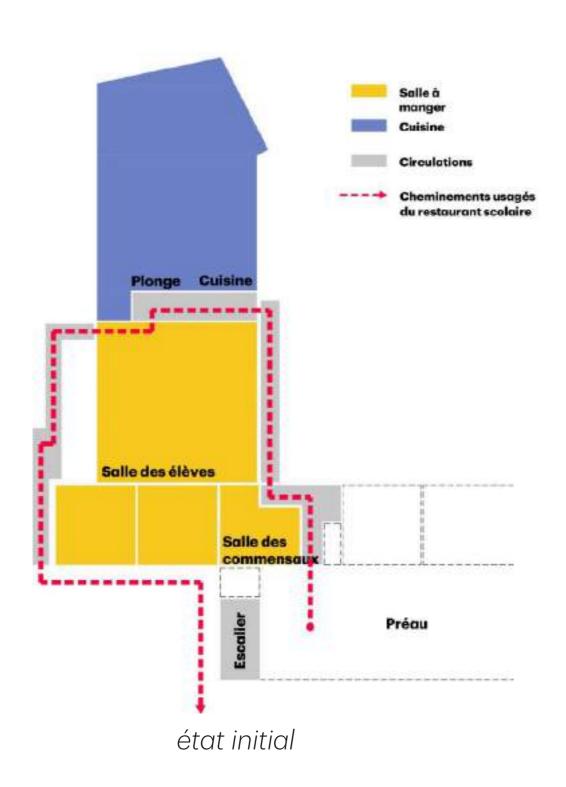
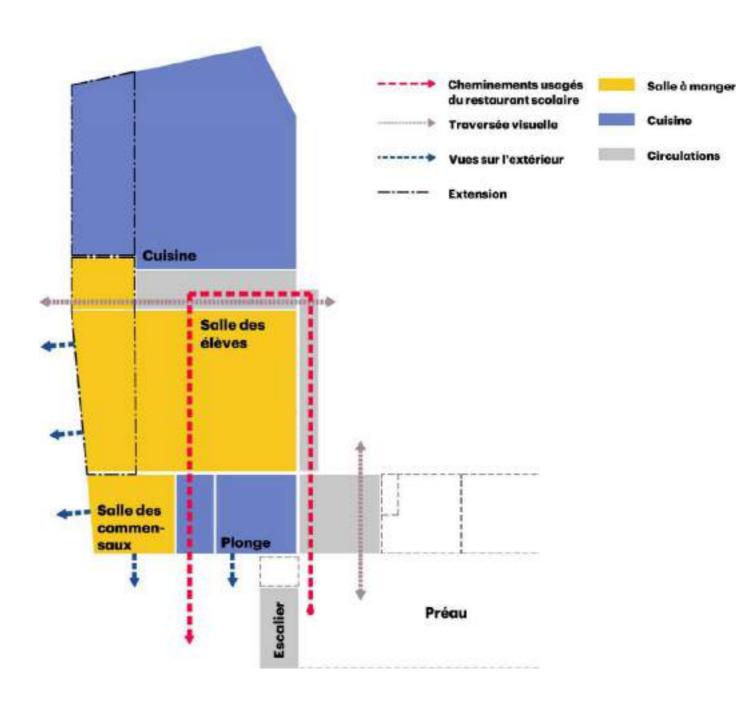
amélioration d'accueil de la demi-pension
